## 專案報告

鹿特丹港蓄水槽

名稱	Bluswaterbassin Rotterdam (BWR) P20180602
完成年分	2018
結構	地面型消防用水儲存槽
地點	荷蘭鹿特丹港
委託單位	鹿特丹港務局
承包商	BAM Infra

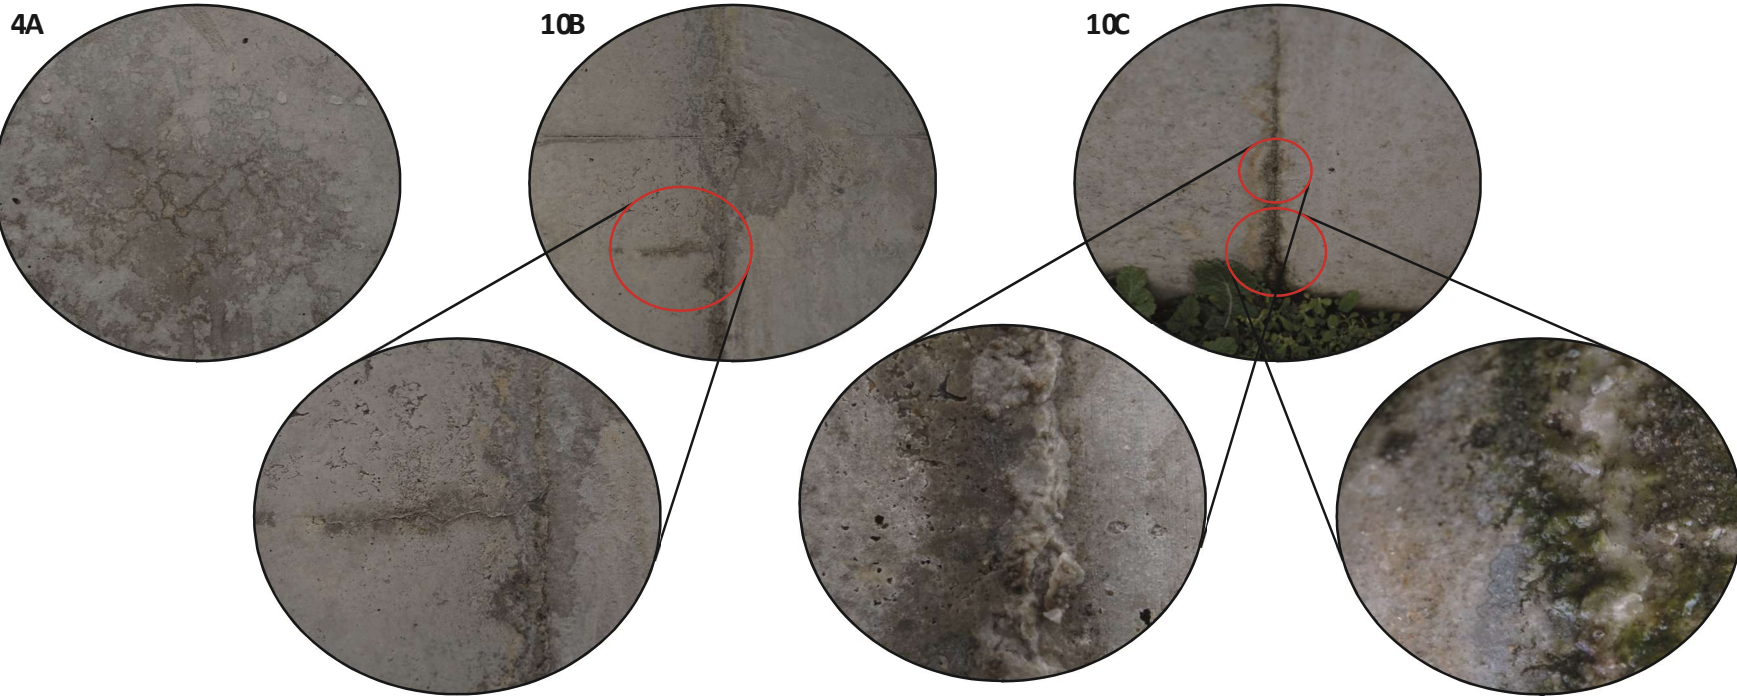
觀察時間：2018/12/19

首先，分別在兩側區域 1 至 9 及 11 至 19 澆置混凝土，待隔牆定型後（收縮及膨脹）後，再澆置第 10 區的混凝土。這樣的施工方式是便於之後比較區域 10 及 9 以及 10 及 11 之間冷縫的滲水情形。

南側（添加自癒原劑）

- 2019 年 4 月 25 日的觀察可發現，於冷縫中間高程的 10B 處已有形成明顯的碳酸鈣(石灰石)修補痕跡，這部分在 2018 年 12 月 19 日的監測中亦已有觀察到相似狀態，而此處裂縫周圍的大黑斑，可能是由於施工期間的各種條件（脫模油使用過量、在脫模時造成殘留等）所造成表面的色差現象，並非因滲水所造成之顏色，因為此處壁體表面實已乾透。在北側(未添加自癒原劑)圖約略相同位置的 10D 處，則可觀察到潮濕與黑斑所造成的不同色差，在此處可以明顯看出冷縫是呈現潮濕狀態，但由於色差的緣故，在右側出現一個黑斑。
- 在南側的 10C 處(冷縫接近地表的高程處)則表面呈現完全乾燥，但此處於 2018 年 12 月 19 日的監檢結果顯示此裂縫於之前是為潮濕狀態，在 5 個月後之自癒修復實已達到止滲的效果。

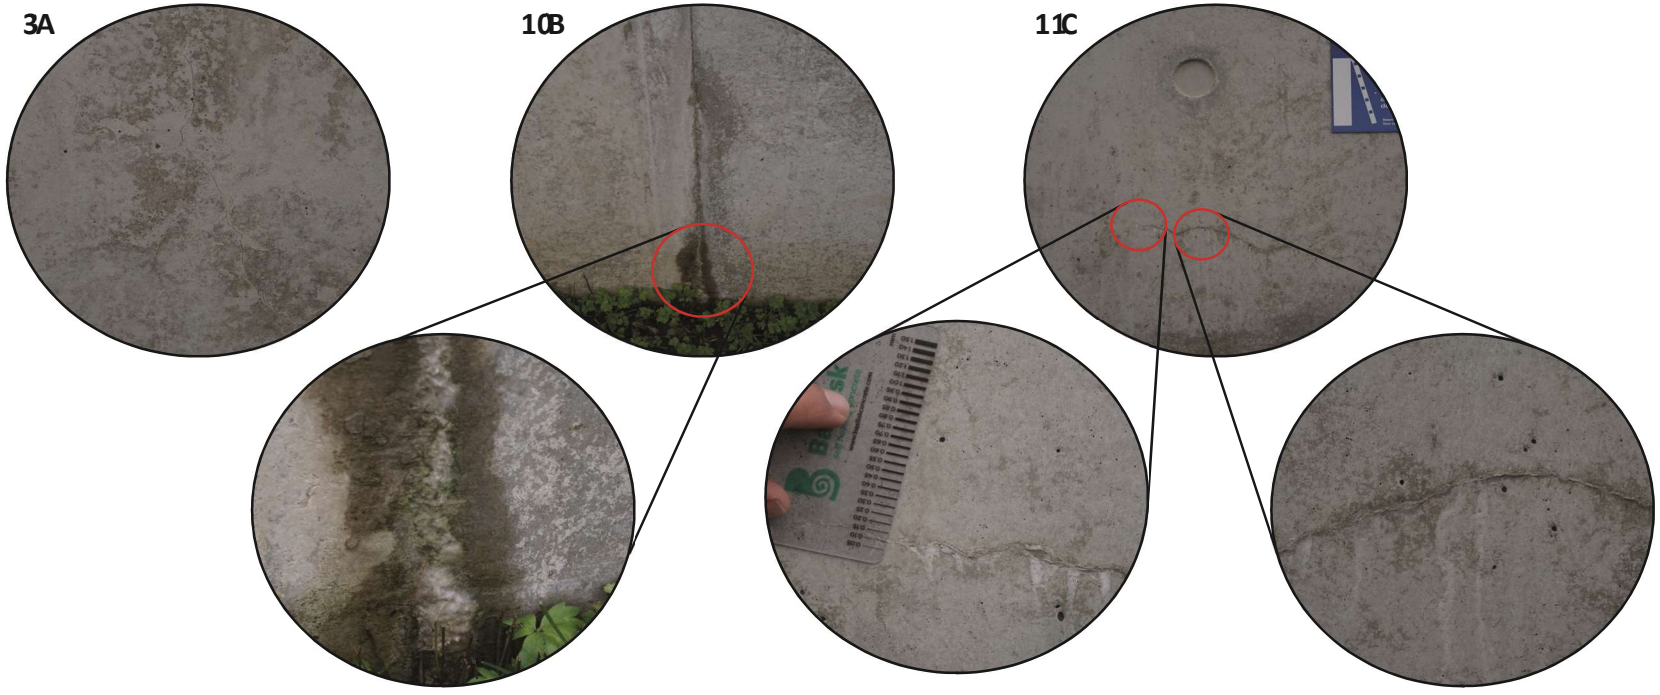
觀察時間：2018/12/19

北側（未添加自癒原劑）

- 2019 年 4 月 25 日於北側 10B 處的觀察可發現，冷縫的表面仍然是（明顯）潮濕狀態，顯示混凝土雖亦可自然形成石灰石，但是此作用係因為新拌混凝土在剛開始的一至二週內產生卜作嵐反應的自我修復效果(即白華)，但由於水槽底部冷縫處較寬且水壓較大（水壓約 5 米高程），則混凝土自然生成之石灰石量並不足以修補該裂縫。
- 在 2019 年 4 月 25 日的 10D 處其垂直裂縫的表面仍然是潮濕狀態，觀察其表面並未產生卜作嵐反應，顯示混凝土無法自我修復。雖然此高度的水壓遠低於結構底部的水壓，但裂縫（冷縫）的寬度可能導致無法產生卜作嵐反應。
- 在 11C 部分，自 12 月 19 日開始監視以來，此裂縫處並未產生任何變化且表面可清楚看到因自我修復的石灰石痕跡，此高度的水壓也低於結構底部之水壓（圖 10B）。雖然此高度等於 10D 裂縫處之高度，但裂縫寬度則僅為 0.1 毫米，由此對照 10D 之現象可以說明混凝土雖然可形成石灰石以自我修復，但當裂縫寬度大於 0.1 毫米以上者，則可能該自我修補的機制並無法完全填充裂縫，至使裂縫滲水之問題將持續發生。
