專案報告：歐洲刑警組織停車場

| 地點： | 荷蘭海牙市歐洲刑警組織停車場 (Europol Parking Garage) |
| 客戶： | 中央政府地政局 (Central Government Real Estate Agency) |

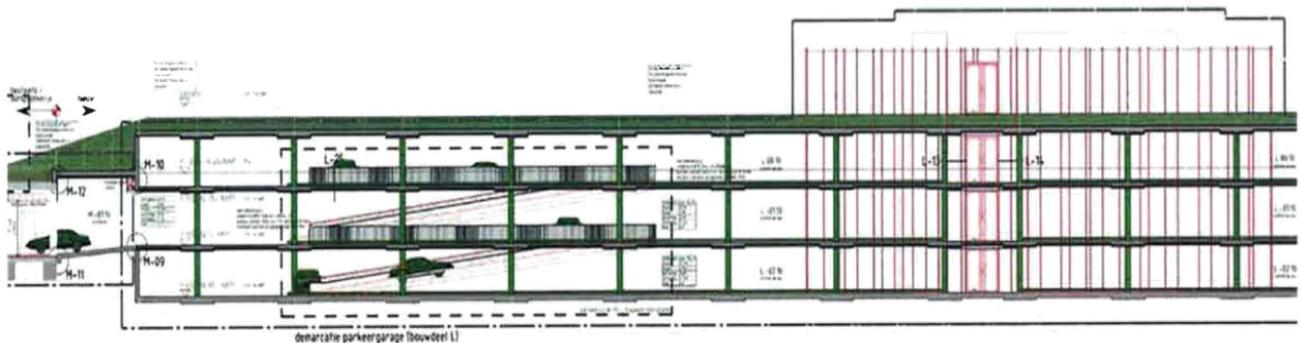
位於海牙市的歐洲刑警組織大樓的地下停車場是一共有三層，街道上設有車輛入口(圖 2)。在三個樓層中都存在開裂問題，這些裂縫並非集中在樓板上的某一處，而是散佈於所有樓面(圖 3)。裂縫本身並不會直接影響樓板結構的完整性，但由於荷蘭潮濕的氣候環境，進入的車輛所夾帶的水分会從車上滴落並滲入裂縫引發鋼筋侵蝕的問題，而水分中的除冰鹽更會加劇這樣的現象。鋼筋遭受腐蝕會影響建築物的結構完整性，因此應制止這樣的情形發生。

圖 2 停車場側面圖 (圖片來自 TNO)

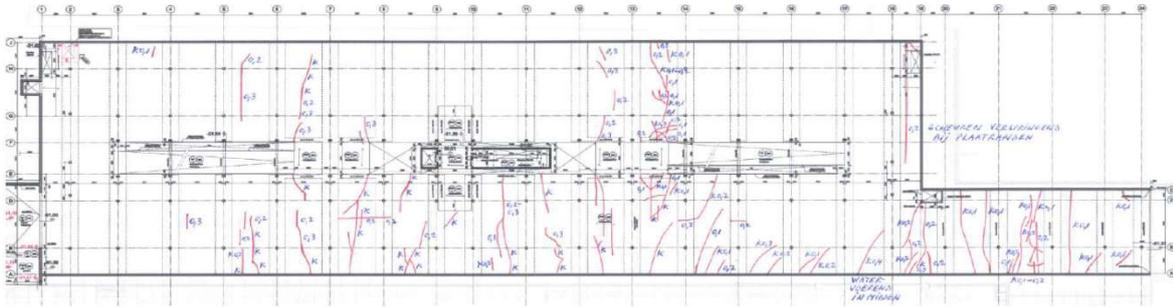
修復裂縫必須先瞭解開裂原因及最大裂縫寬度，這些參數對 Basilisk 公司尤其重要。因為 ER7 僅適用於 0.8 毫米以下的非結構裂縫。在這個特定的專案中，中央政府地政局已經情獨立研究單位「荷蘭應用科學研究組織」對停車場的所有裂縫提供了報告。該報告包含對裂縫及其位置、寬度和原因的完整分析，根據這份報告和 Basilisk 專家的額外檢測，確定幾乎所有的裂縫都是由寬度在 0.1 毫米到 0.8 毫米之間變化的收縮造成的，因此很適合使用 ER7。

圖 3 裂縫分布情形(圖片來自 TNO)

大量的裂縫加上裂縫寬度又不高，若是使用其他產品的傳統修復工法將會非常昂貴且耗時，而且無法保證有效。如果這些因素是傳統產品的不足之處，那 ER7 肯定是超越它們。由於施工方式簡易，大面積區域可在周末完成施工，因此不須在平日關閉停車場。與其他工法相比，ER7 的第二項優勢是它不需要鑽孔即可滲入裂縫，這也代表著使用 ER7 不會破壞外觀。

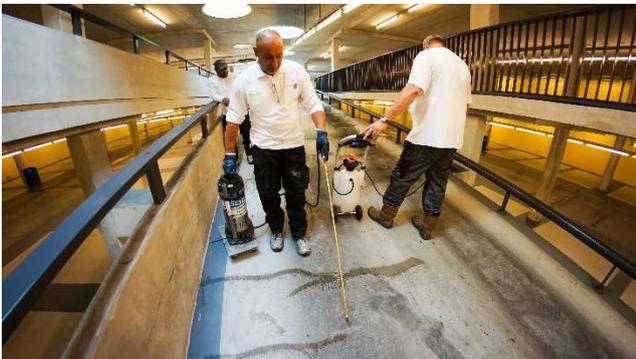
圖 4 施作 ER7 (Basilisk)

為了在 12,000 m² 施作 ER7，樓板上不能有任何車輛和其他可能堵塞裂縫的碎屑。為了這一點，停車場關閉整個週末，並以機械設備進行清潔。在這個週末，一組由六名工人組成的團隊以人工施做了 ER7 (圖 4、5)。工序是先施作兩層的 A 劑，再施作一層的 B 劑來完成的。在六周的養護期後，再重複施作一次。

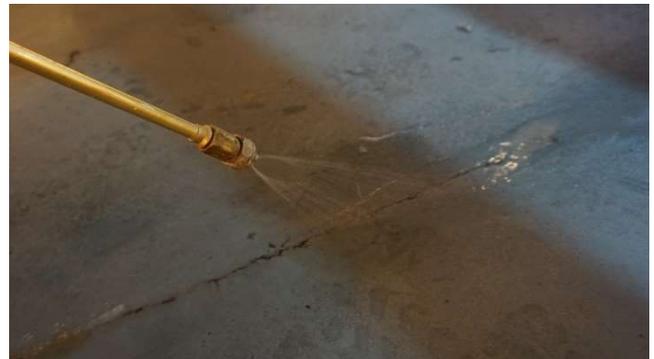
圖 1 施作 ER7 (Basilisk)
